## DVOREC

Areál archeoskanzenu Curia Vitkov představuje obydlí tzv. raně středověké šlechty v časovém rozmezí, které odpovídá 12. až počátku 13. století. Jedná se o dvorec s centrální stavbou paláce, jenž zahrnuje několik nadzemnicových domků a užitkových/hospodářských staveb pro každodenní provoz dvorce. Na nezastavěné centrální ploše areálu je plánována stavba románského vlastnického kostela. Výstavba skanzenu vychází z archeologických nálezů a historických dokladů z této doby.

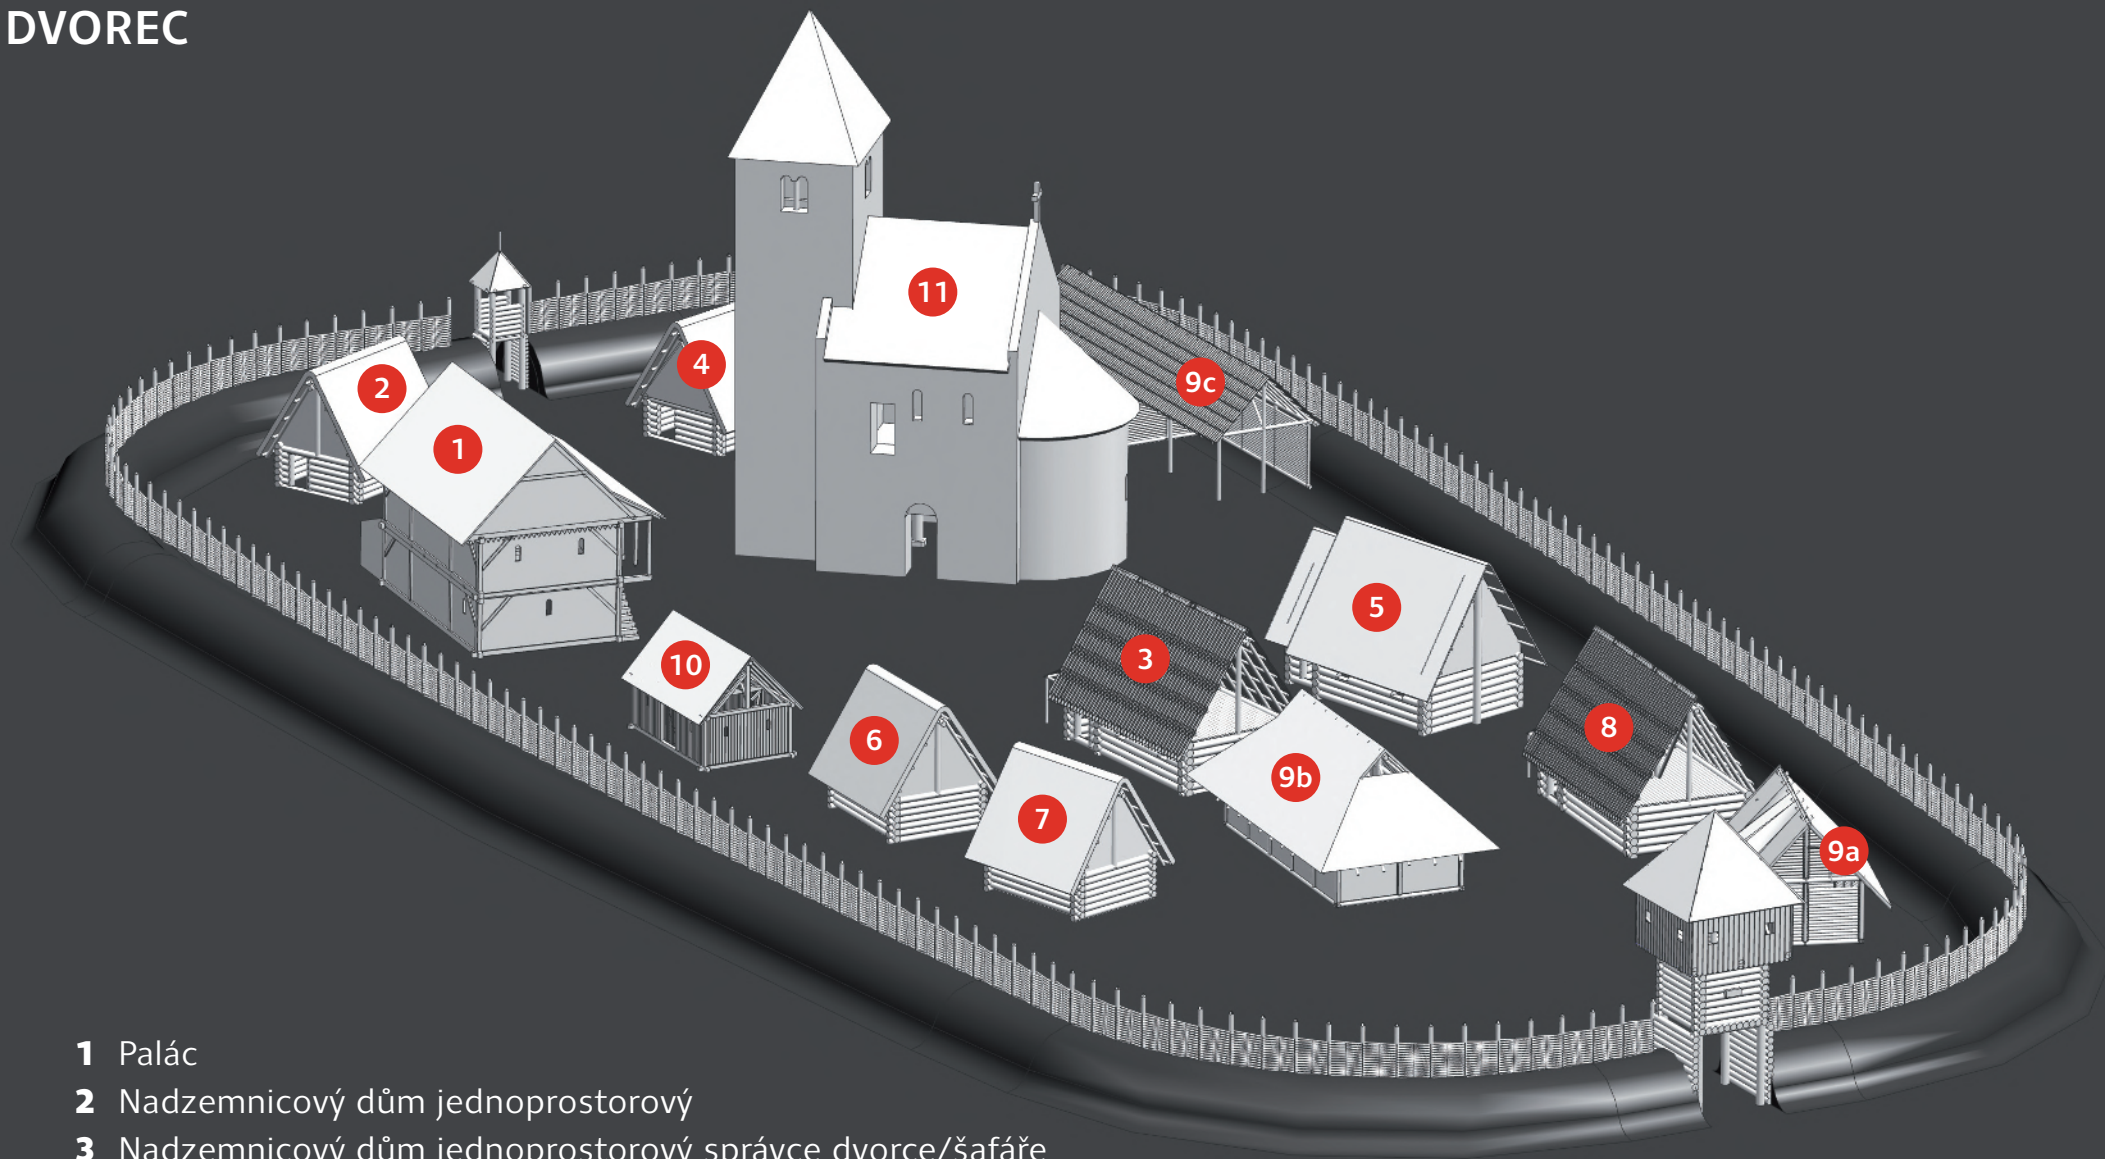
- 1** Palác
- 2** Nadzemnicový dům jednoprostorový
- 3** Nadzemnicový dům jednoprostorový správce dvorce/šafáře
- 4-8** Nadzemnicové domky
- 9-10** Užitkové stavby: **9a** seník, **9b** stáje, **9c** výrobní dílna, **10** textilní dílna
- 11** Kostel (plánovaný objekt)
